2012 年 2 月 27 日會議的跟進事項 “昂坪 360 纜車在 2011 年 12 月及 2012 年 1 月發生的故障事件”

2012年1月25日
昂坪360纜車事故
調查報告

機電工程署
2012年4月3日

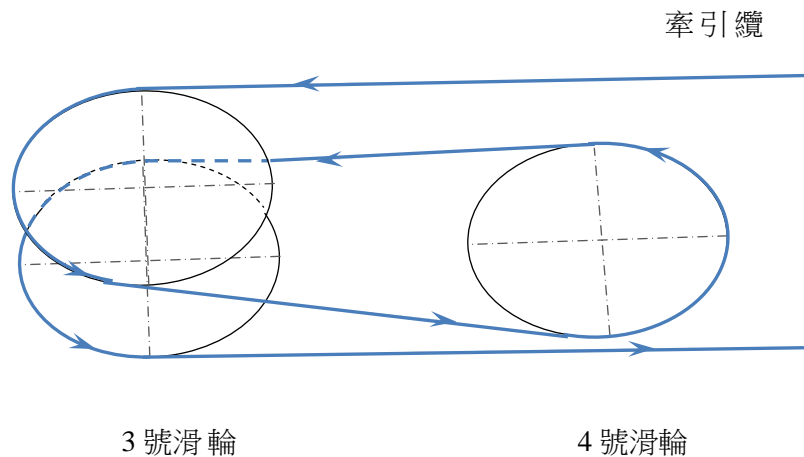
圖 3：捲繞著 3 號及 4 號滑輪的牽引纜

5.6 根據合資格人員的陳述記錄，在 4 號滑輪的位置感應器被觸動前，除了發現有不正常的噪音外，3 號及 4 號滑輪之間的牽引纜亦有劇烈的震動(請參考圖 3 的牽引纜組態)。位置感應器觸動的原因，是由於 4 號滑輪劇烈的震動所致。

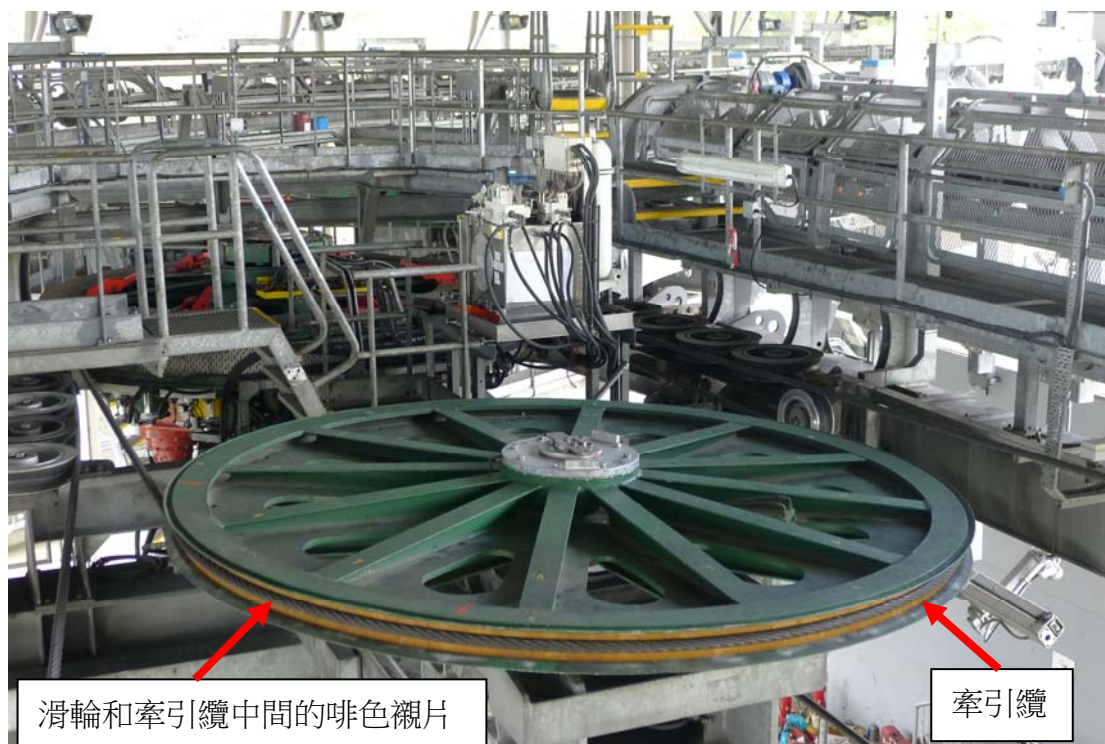
圖 4：牽引纜圍繞在 4 號滑輪襯片上

5.8 襯片安裝在滑輪邊，形成滑輪和纜索之間的緩衝（見圖 4），會受到正常的磨損。滑輪的襯片物料有兩種類型 - 塑料和橡膠。襯片須根據既定的程序作定期量度，當達到預定磨損極限時便須更換。

5.9 事件後 4 號滑輪的襯片經現場量度，顯示約 45% 的襯片（87 件襯片部件中的 39 件）已超過磨損的極限。襯片的磨損亦不平均。

5.10 4 號滑輪軸承的磨蝕(請參閱第 5.12 節)會構成滑輪運轉不暢順，而這不暢順的運轉會引致牽引纜間歇性的拉緊及放鬆，從而使 4 號滑輪的襯片產生不平均磨損導致滑輪的偏圓性，並於其後引致牽引纜和滑輪的震動。

中，有 3 個位置輕微超出了生產商建議的水平。昂坪 360 當時按既定程序安排更換襯片，但來不及在 2012 年 1 月 25 日事發前完成。調查估計襯片有可能是在這 3 天的操作中(即從 2012 年 1 月 23 日至 25 日)有異常快速的磨損，或在 1 月 23 日進行的襯片量度可能不徹底或不精確。調查結果還顯示，昂坪 360 應加強襯片更換的安排，並在日常測量中發現襯片有任何過度磨損時，儘早更換已磨損的襯片。

- (i) 由於其它滑輪軸承有機會於較後時間，同樣因為潤滑狀況不理想而引致損蝕，因此所有滑輪的軸承均需要更換；
- (ii) 提升所有牽引纜滑輪軸承的震動監測系統，使數據可持續地收集，並加密至每兩星期為數據進行分析；
- (iii) 每月為潤滑油進行水份及金屬成份之分析，並根據結果於需要時加密添加潤滑油次數；
- (iv) 妥善貯存及處理潤滑油以防止水份滲入；
- (v) 由於纜車系統中的軸承均採用同一種類的潤滑油，因此在纜車系統重開前，必須為所有軸承檢查及加油；
- (vi) 清楚列明滑輪襯片的量度程序及加強設備，包括襯片表面的磨損及偏圓程度，以確保能夠及時發現受磨損的襯片，及作出對應的更換工程及/或修正襯片曲率行動。

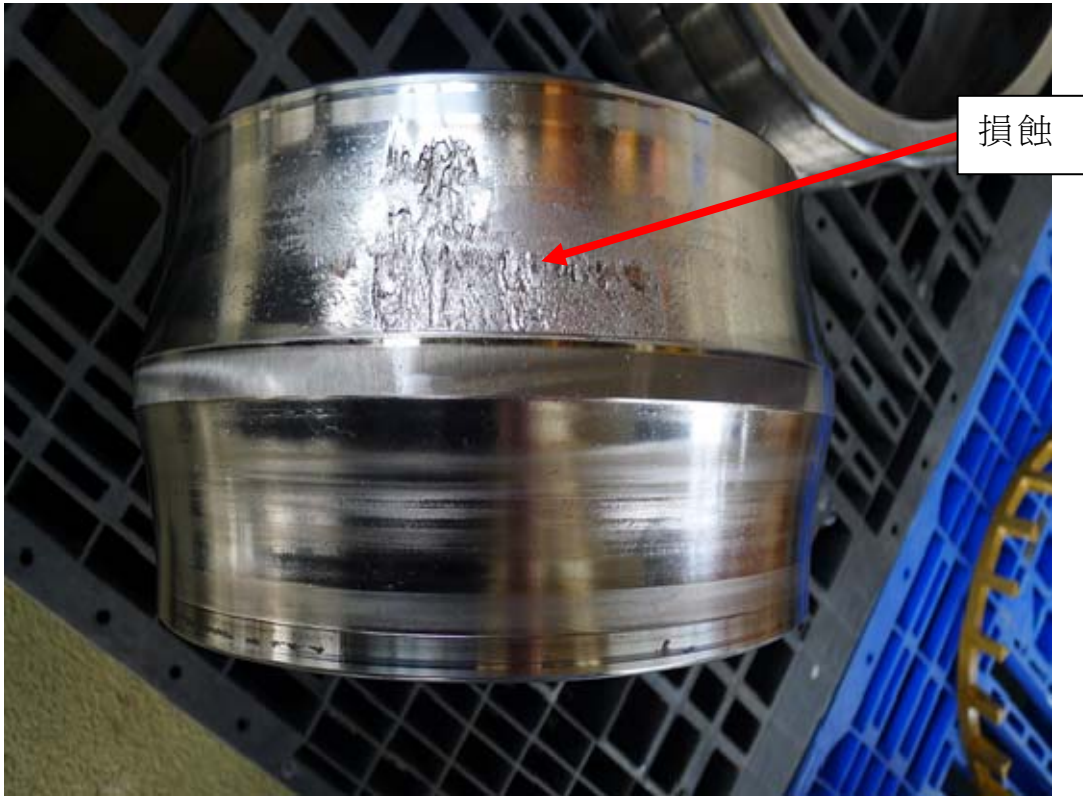
圖 5：上軸承內環的頂端滾道之損蝕

- (i) 損蝕只是出現在上軸承；
- (ii) 位於上軸承的內環，其底部滾道的低負載端發現由銹蝕而造成的棕色污點(見圖 6)；另外，在頂部滾道的高負載端發現了嚴重的損蝕 (見圖 5)；
- (iii) 除了損蝕外，上軸承的頂部滾柱亦發現了嚴重的凹痕，估計是由損蝕產生的金屬碎片及頂部滾道的凹陷造成(見圖 7)；以及
- (iv) 上軸承的外環於頂部滾柱和底部滾柱之間亦發現鐵銹(見圖 8)。

5.15 鑑於 4 號滑輪的上軸承有不正常的損蝕，滑輪軸承的潤滑油樣本亦被送往化驗所進行分析，結果顯示：

5.16 化驗結果反映出軸承損蝕的主因，是由於潤滑油內的高水份導致潤滑效果減退。另外，潤滑油中的氧化鐵粒子可能進一步影響潤滑油的效能，並加速了軸承的損蝕。

5.17 從實地檢查獲悉，未使用的潤滑油會儲存在昂坪和東涌高濕度環境下的工作平台，直到下次添加潤滑油時才被使用(第 5.14 節說明添加潤滑油的工作於每月進行)。未使用的潤滑油儲存在不理想的環境中，再加上軸承於正常運作時滲入潤滑油中的水份，可能是引致軸承潤滑油水份含量高的因素。昂坪 360 沒有採取足夠措施防止水份從環境滲入至未使用的潤滑油中。
